PCH PIRAPORA

Ocorrências - UG'S 1 e 2

Ocorrências – Ruptura Talude

Março/2016

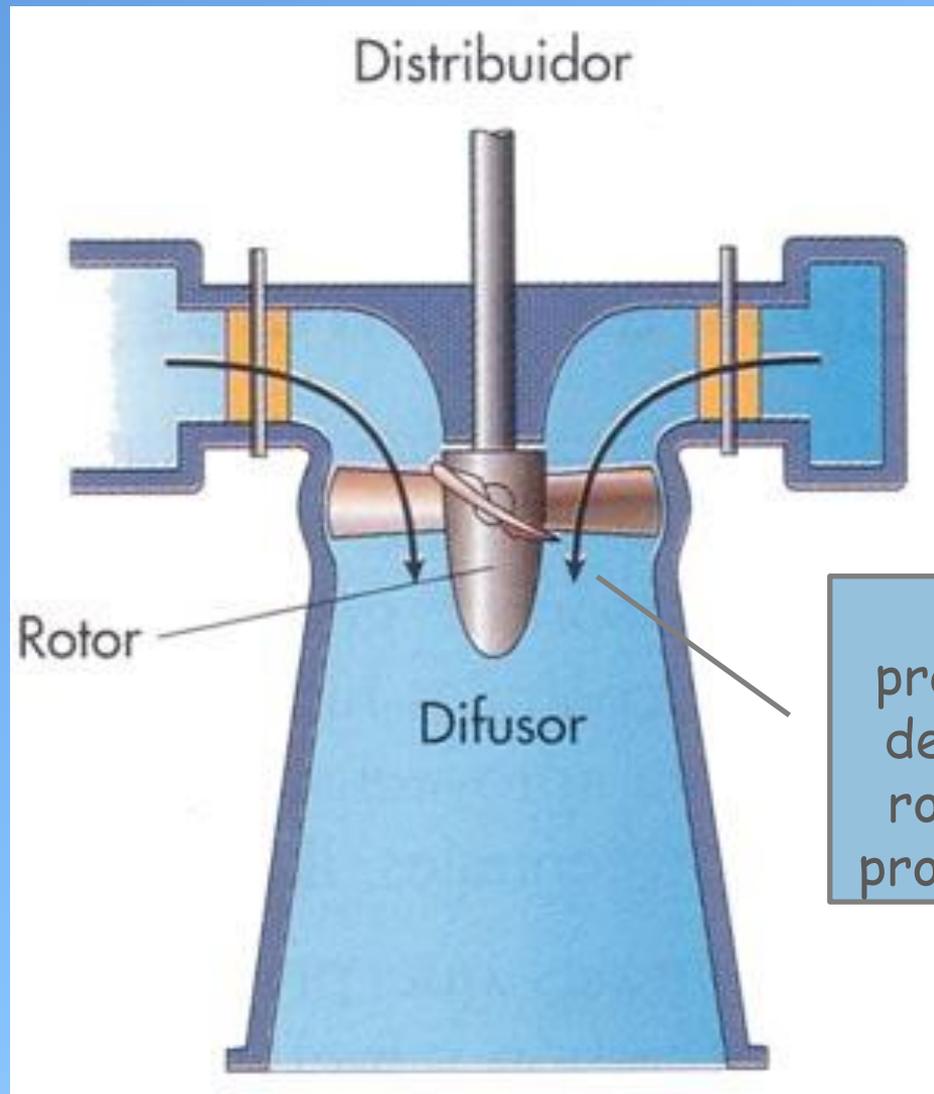
ESQUEMA TURBINA

Fluxo de água proporciona esforços de flexão nas pás do rotor, que levaram a propagação de trincas.

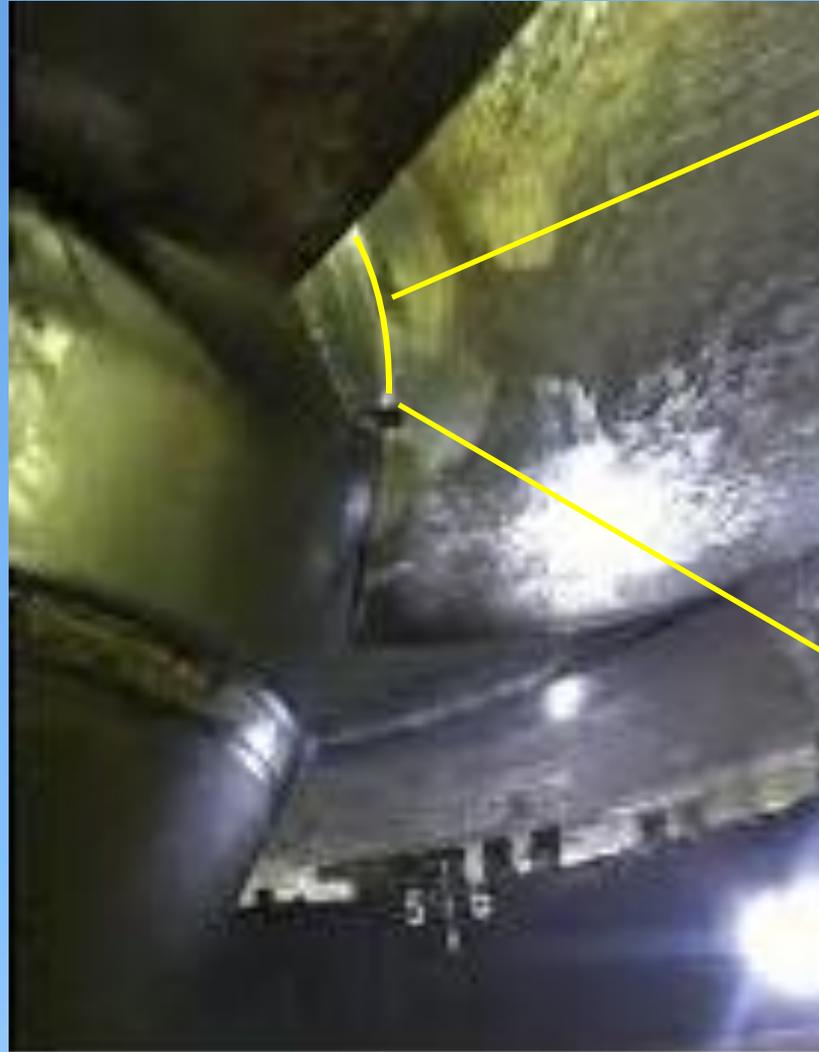
TRINCAS OBSERVADAS UG2

UG2: PARADA À PARTIR DE 07/01/2016, DEVIDO A RUPTURA DE UMA DAS PÁS DE SEU ROTOR KAPLAN, ALÉM DE TRINCAS GENERALIZADAS NAS DEMAIS PÁS.

SENTIDO DAS TRINCAS
DETECTADAS

PONTO DA PÁ DO
ROTOR KAPLAN, ONDE
SE ORIGINARAM AS
TRINCAS

- laudo:	até 10/04/2016
- solução:	até 25/05/2016
- fabricação do modelo:	até 20/06/2016
- fundição:	até 30/09/2016
- usinagem:	até 30/11/2016
- transporte:	até 15/12/2016
- montagem:	até 30/01/2017
- comissionamento:	até 15/02/2017

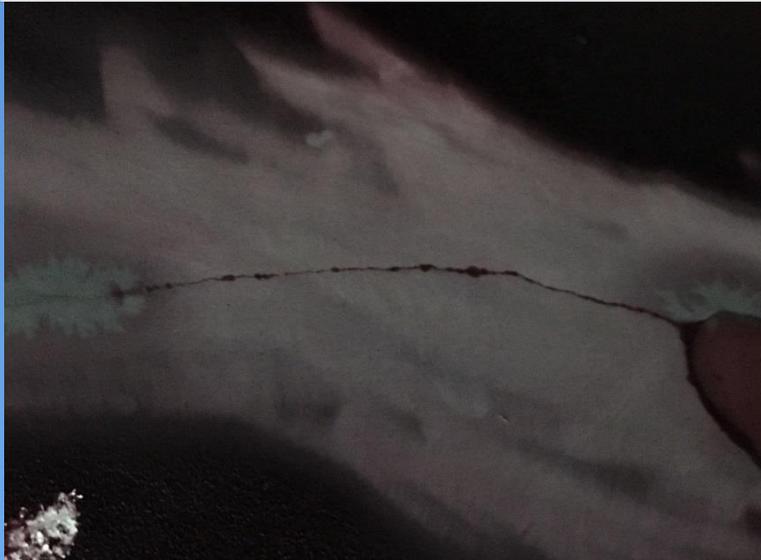
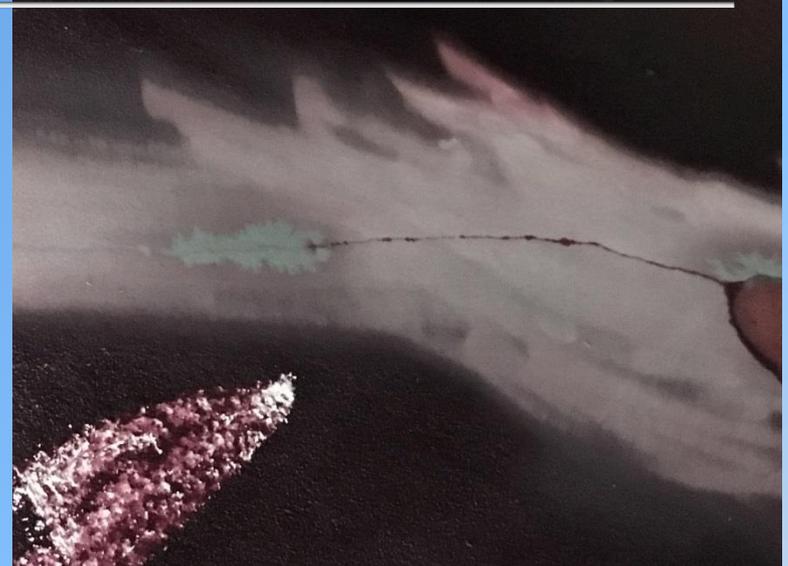
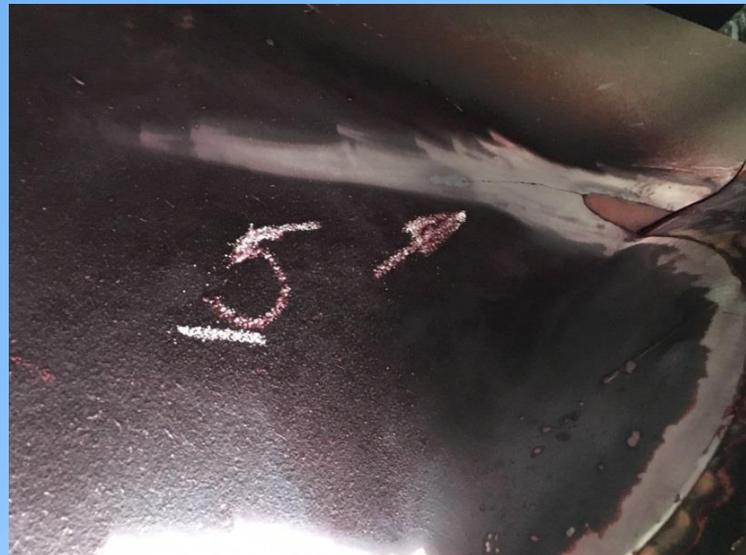
TRINCAS EXTERNAS PÁ UG1

UG1: PARADA À PARTIR DE 22/01/2016, DEVIDO A TRINCAS GENERALIZADAS NAS PÁS DE SEU ROTOR.

- **Proposta básica: recuperação com solda das trincas detectadas e a retomada da UG1 na condição monitorada e com carga reduzida .**

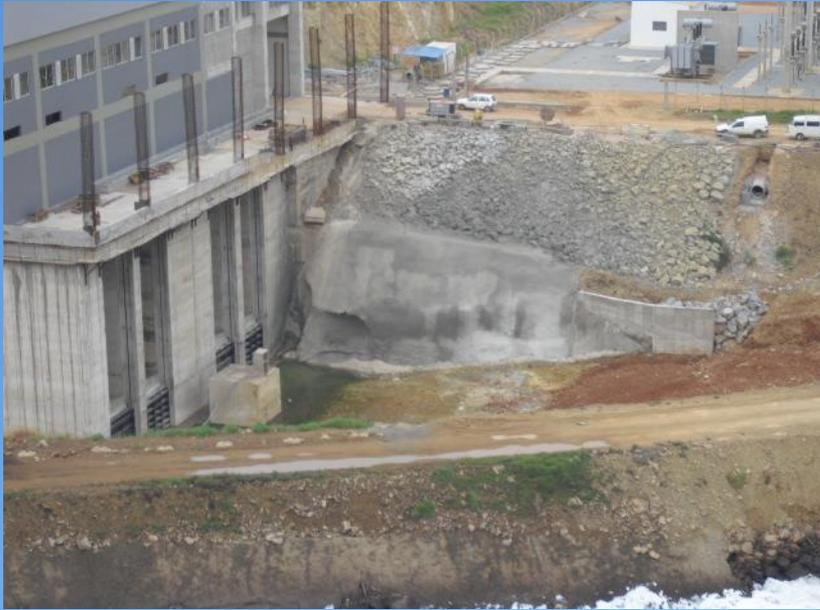
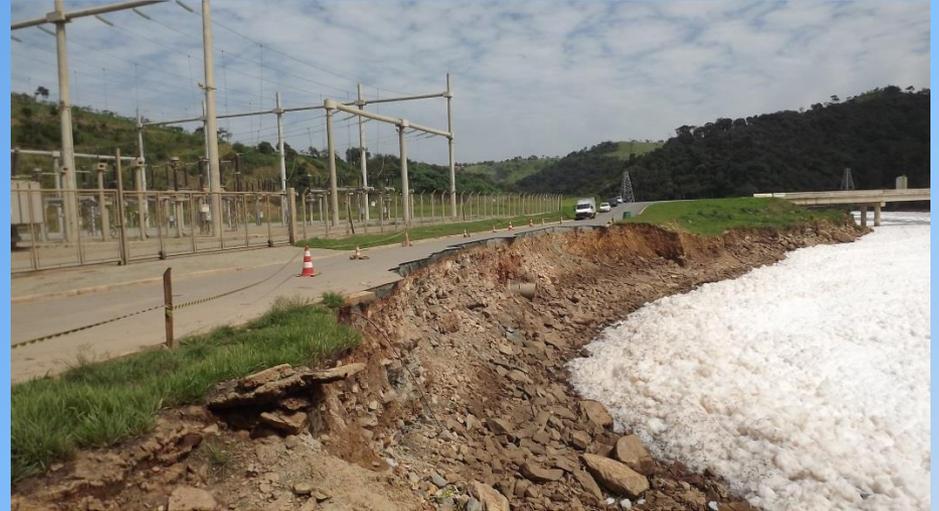
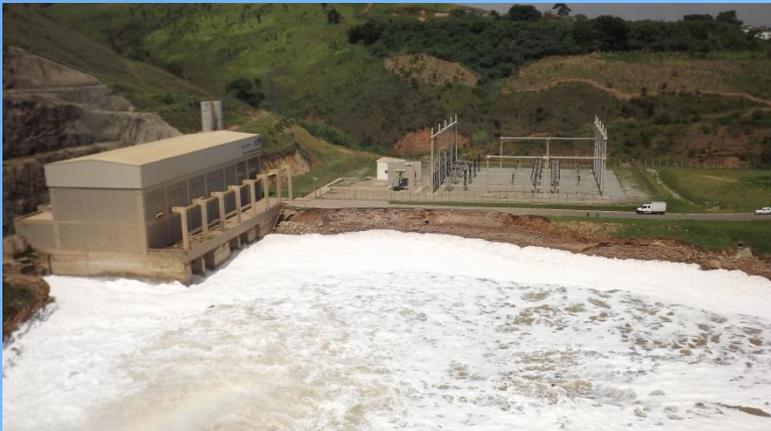
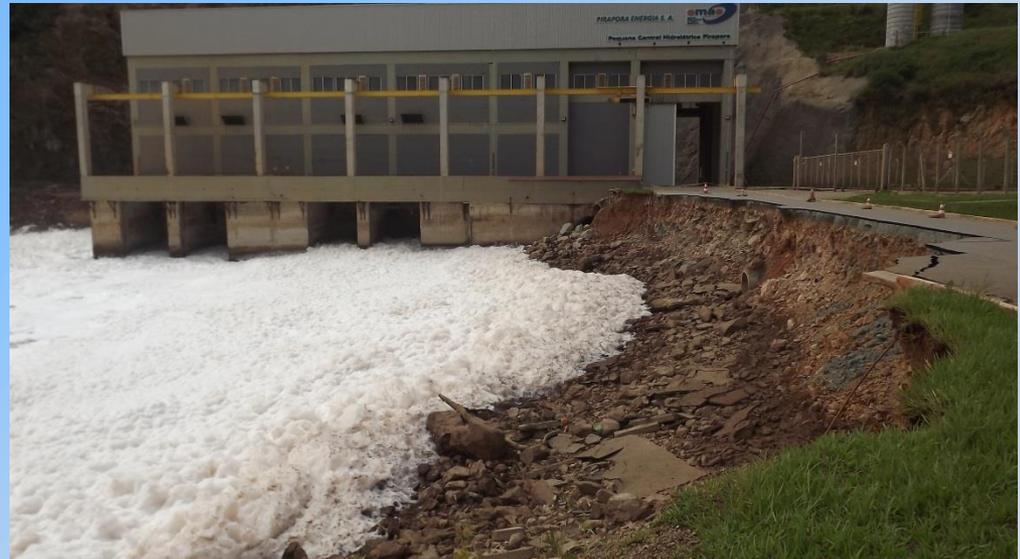
RUPTURA TALUDE

RUPTURA DO TALUDE DO CANAL DE FUGA EM 12/3/2016.
