## **Talude do Canal de Fuga na PCH Pirapora**

**Relatório de situação- 04/05/2016**

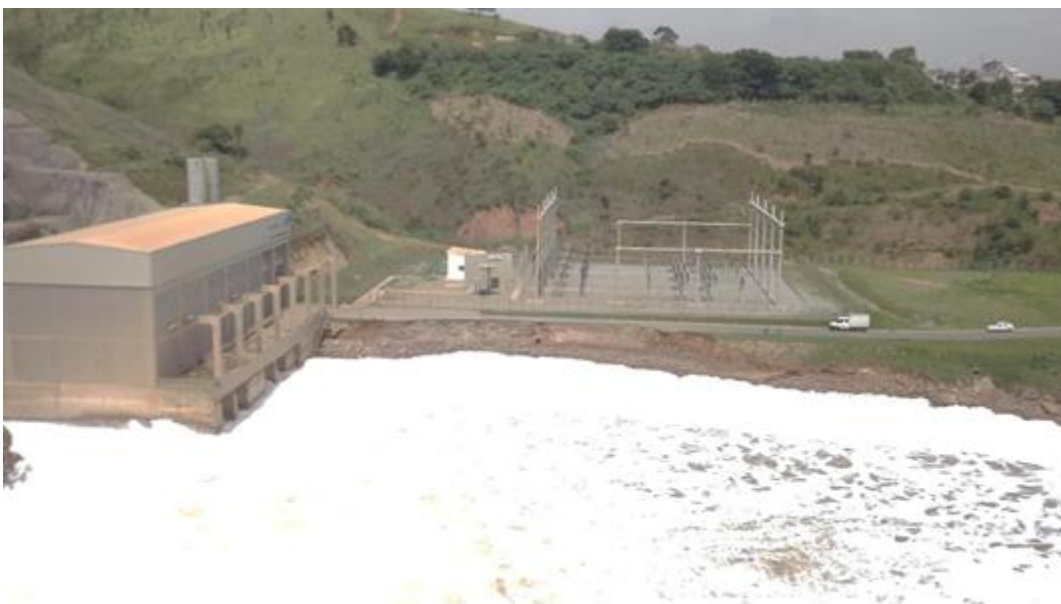
**Ruptura da parte superior do enrocamento com aproximadamente 60 metros de extensão em 15/03/2016**

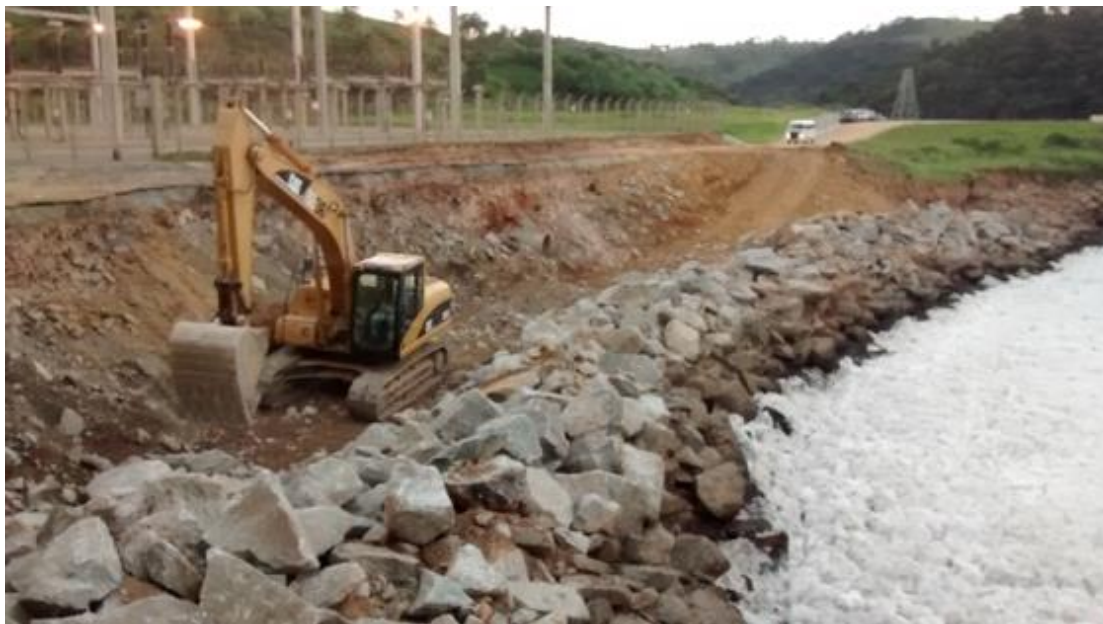
A obra consistiu de enrocamento D50 =1,0 metro com espessura mínima de 2 metros.(foto). O enrocamento foi elevado até a cota 669,2, permitindo suportar vazões + ondas de até 700 m<sup>3</sup>/s aproximadamente. (4/4/2016)

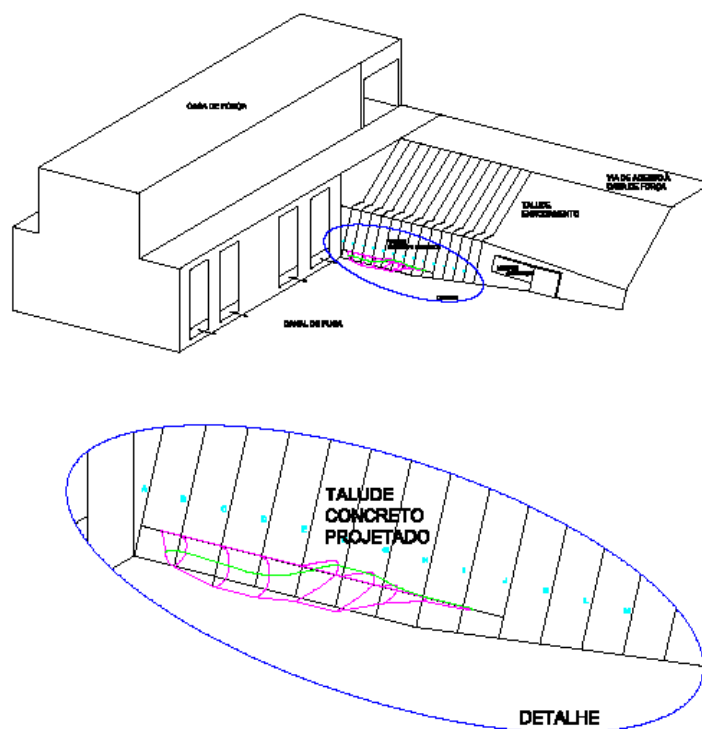
## EROSÃO SOB O CONCRETO PROJETADO – Inspeção 29/4/2016

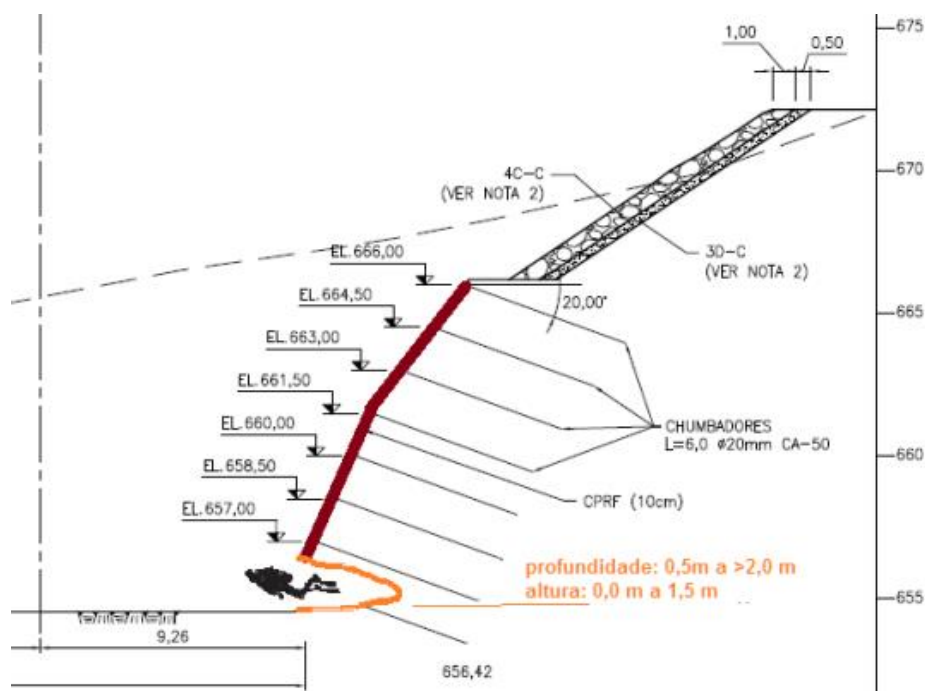
O croquis abaixo foi preparado sobre o projeto e fornece uma escala aproximada do problema. Ao longo da extensão a cavidade tem alturas variáveis até 1,5 metro e profundidades de até 2 metros:

A cavidade impõe o risco de uma ruptura de grandes proporções no talude, com a consequente multiplicação dos prejuízos e do valor para reparo. As informações disponíveis não permitem que se antecipe quando ou sob quais condições essa ruptura poderá se desenvolver.
