# PCH PIRAPORA

CONSELHO FISCAL – 22/04/2013

PIRAPORA ENERGIA S.A.

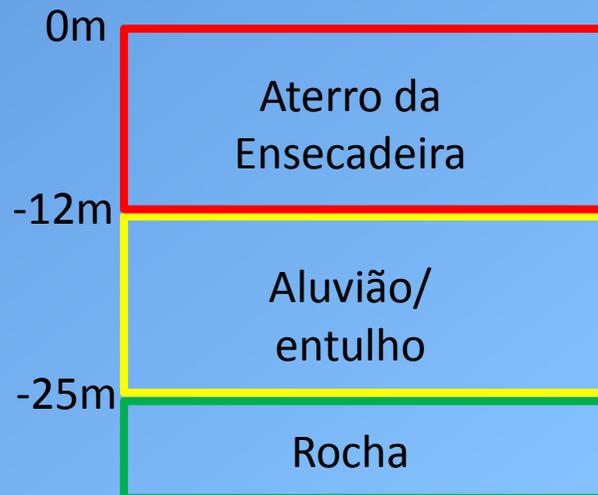
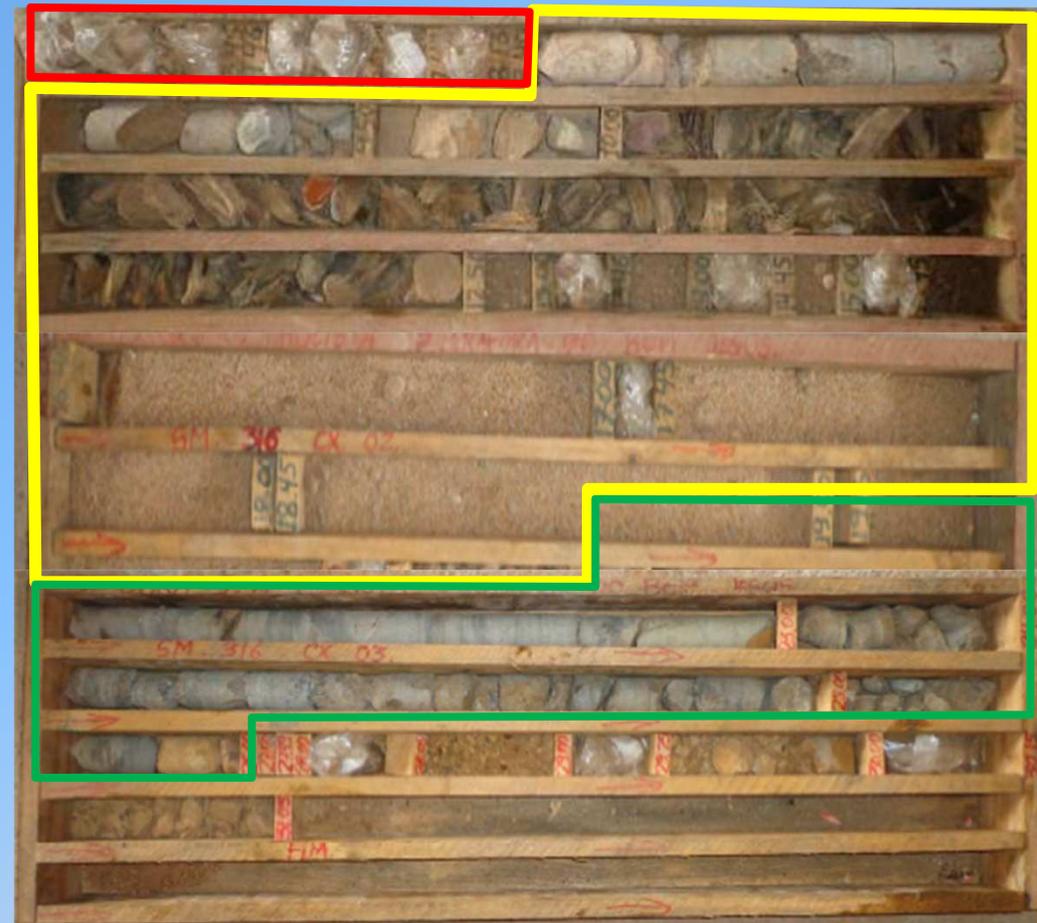
- Perfil Típico das Sondagens

- Principais dificuldades encontradas:
  - Projeto Básico previa uma camada de 3m de aluvião que deveria ser removido, porém as campanhas de sondagens executadas no leito do rio para o Projeto Executivo, indicaram uma camada a ser removida de 13m.
  - Devido a essa espessura, não era possível executar a limpeza total desses sedimentos, então fez-se a limpeza possível e lançou-se a ensecadeira, foi então realizada uma tentativa de esgotamento.
  - O conjunto de bombas somavam uma vazão de 4.000 m<sup>3</sup>/h e o esgotamento se mostrou muito mais lento do que se esperava.
  - Iniciou-se a fase de estudos

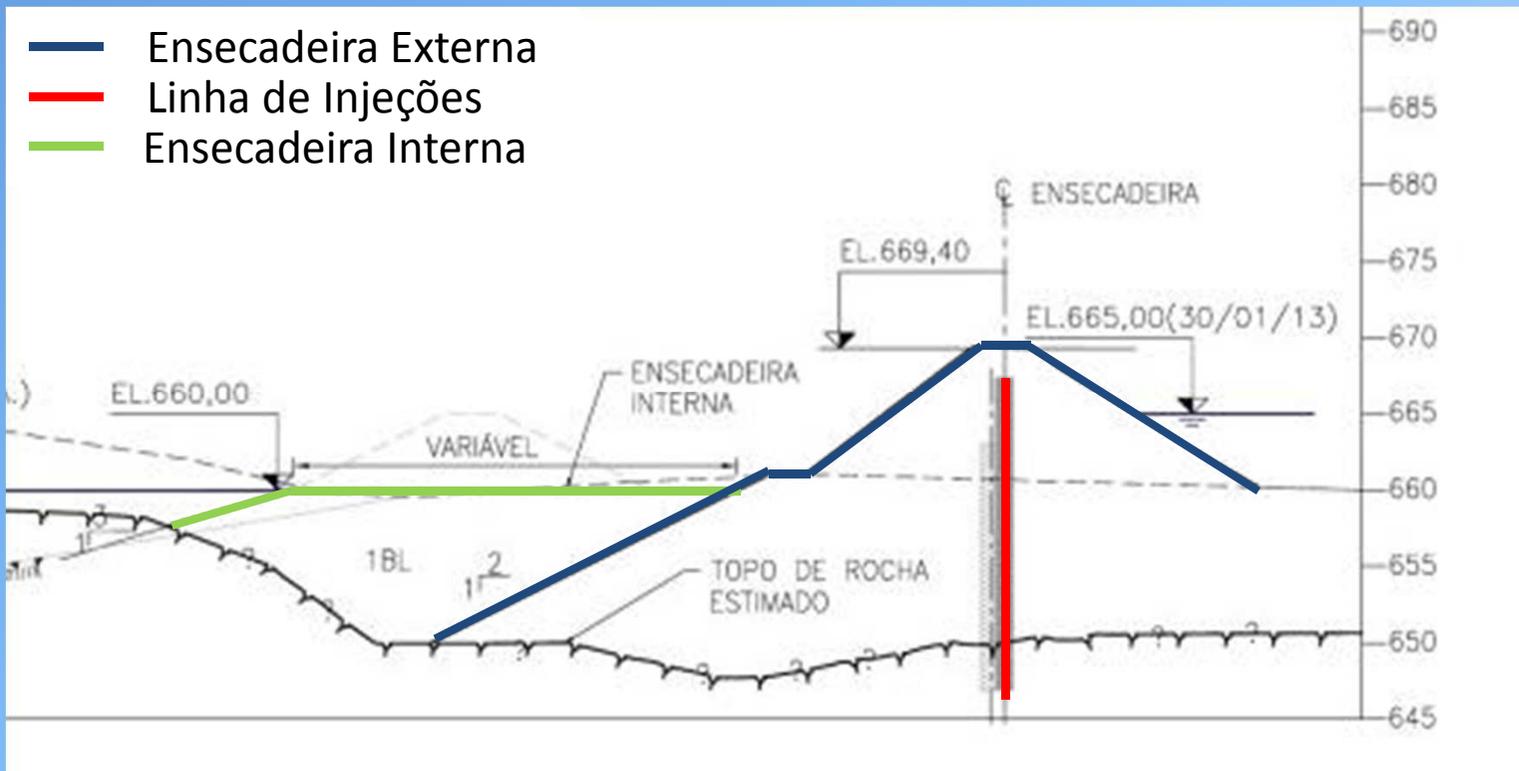
- Solução

1º Passo: Consolidação da Ensecadeira Externa (existente) através de injeções de cimento

2º Passo: Esgotamento e limpeza da fundação

3º Passo: Execução de uma Ensecadeira Interna

4º Passo: Novo teste de esgotamento

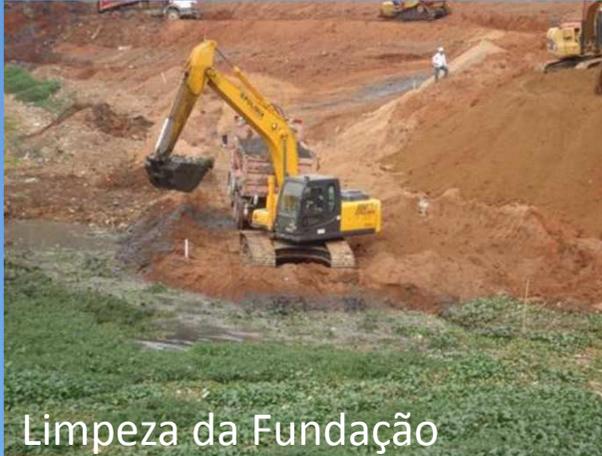
Limpeza da Fundação

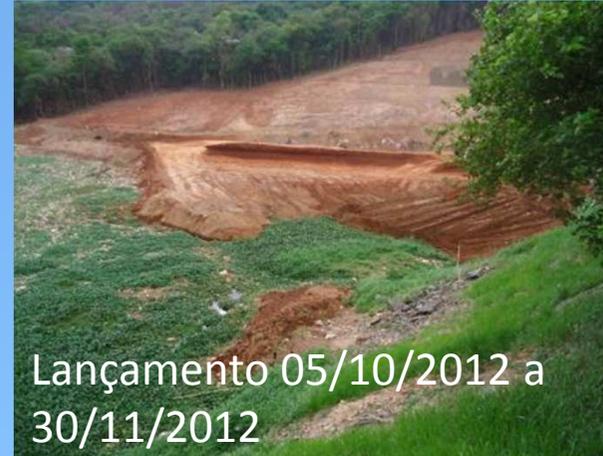
Lançamento 05/10/2012 a  
30/11/2012

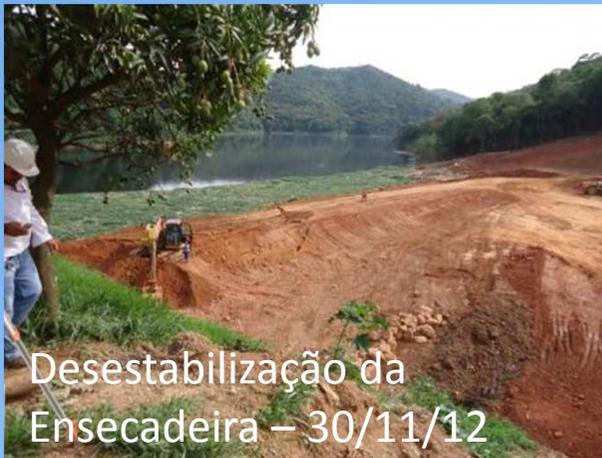
Desestabilização da  
Ensecadeira – 30/11/12

- Principais pontos que motivaram as alterações:
  - Camada de aluvião/solo mole muito mais espessa, impossibilitando a devida limpeza das fundações
  - Instabilidade do aterro Lançado
  - Nova campanha de Sondagens.

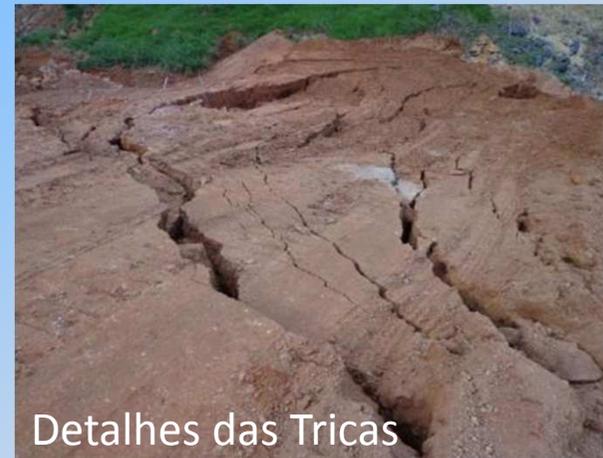
Detalhes das Tricas

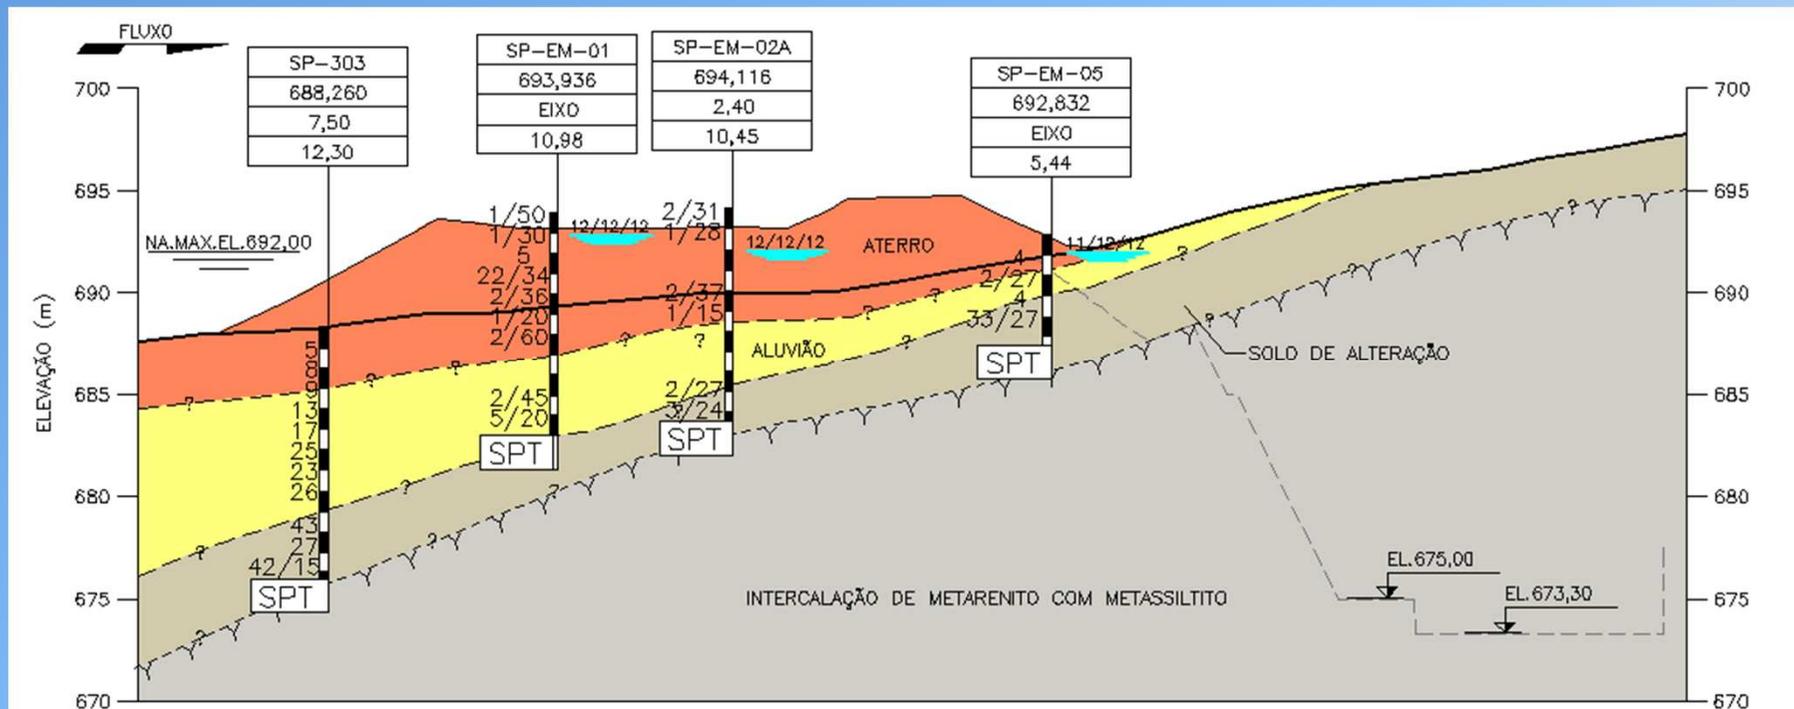
- Perfil Típico das Sondagens

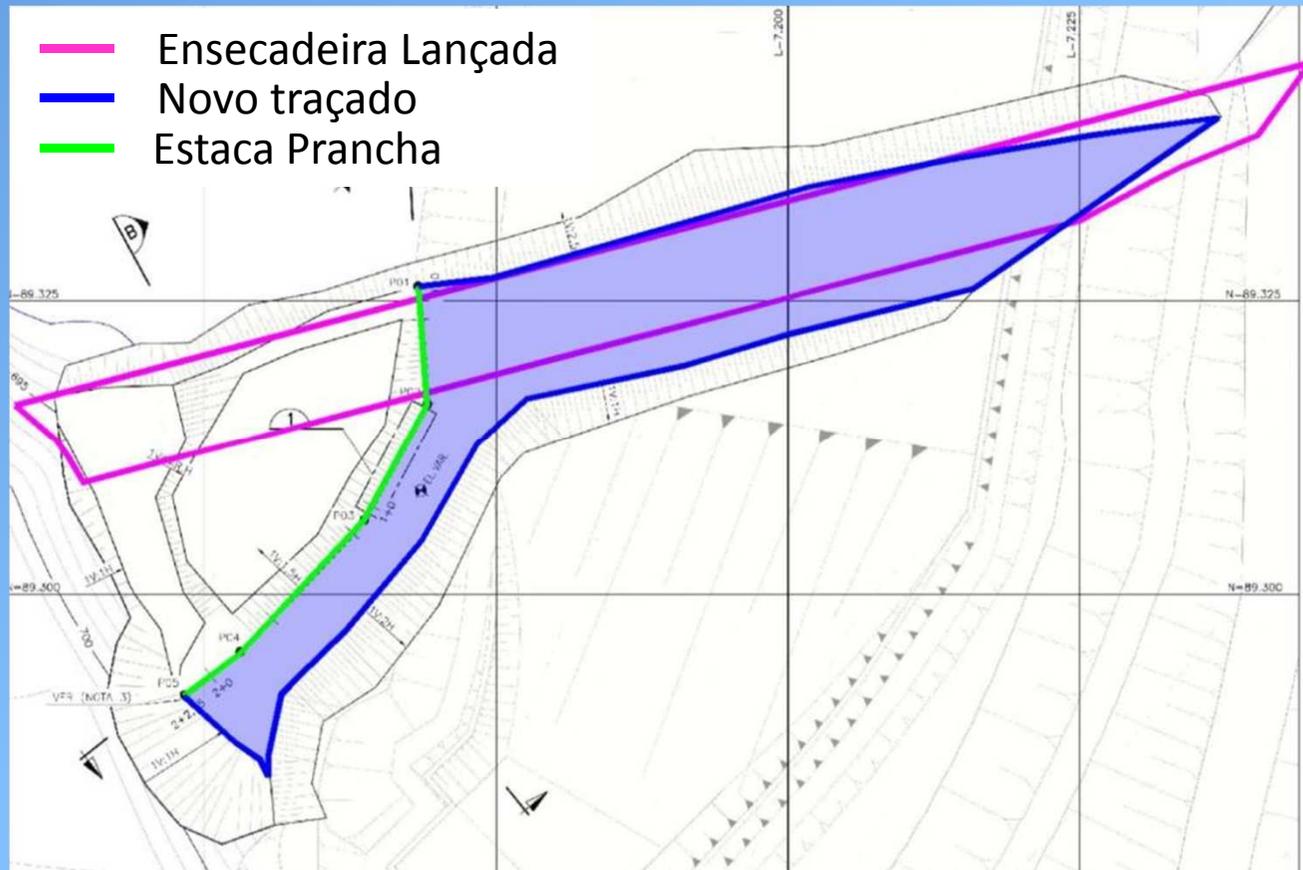
- Configuração Final

- Cravação de estacas pranchas
- Alteração do Traçado

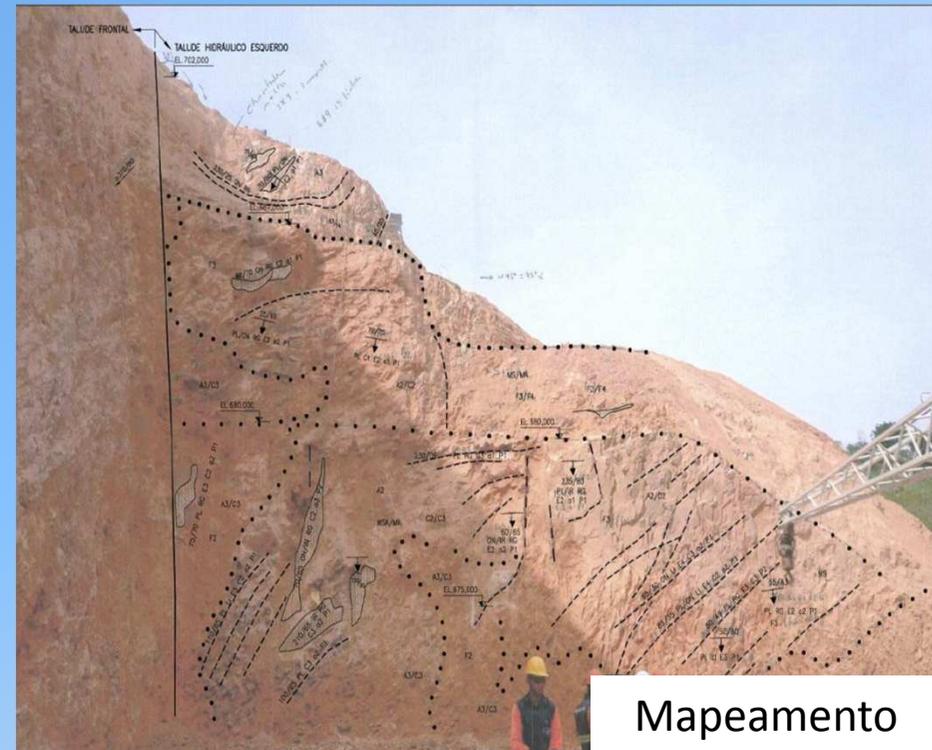
Mapeamento

- Principais dificuldades encontradas:
  - Novas campanhas de sondagens
  - Reinterpretação das sondagens existentes
  - Mapeamento Geológico da Superfície
  - Criação de acessos construtivos
  - Criação do acesso ao Vertedouro e Barragem Existentes
