# **RECUPERAÇÃO DA PCH PIRAPORA**

***PIRAPORA ENERGIA S. A.***

25/04/2017

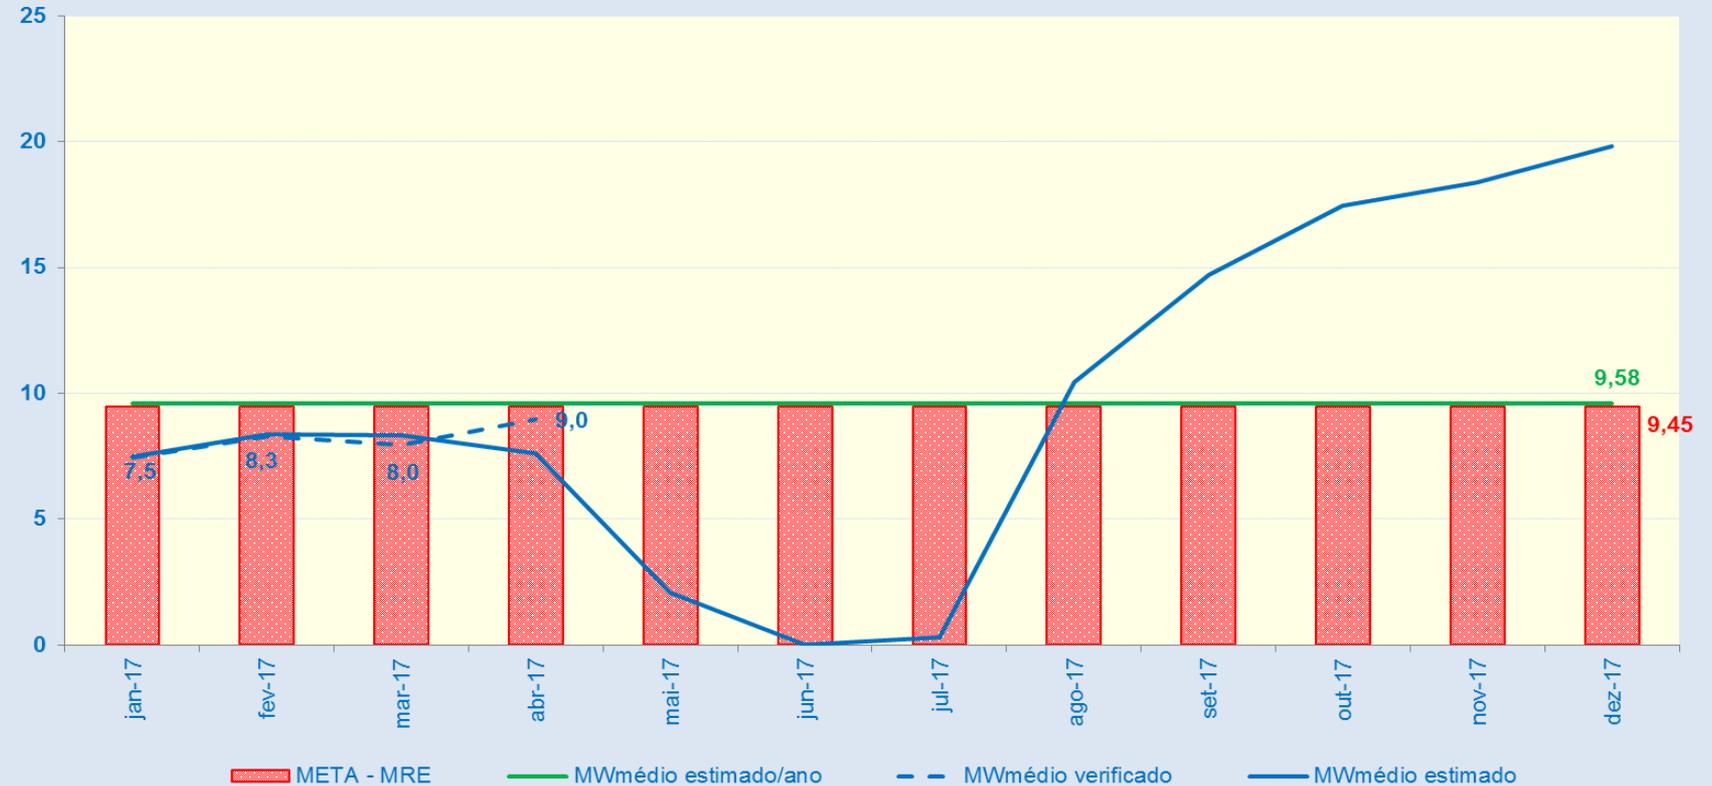
MWmédio

Obs.: Para o mês de abril a geração média foi verificada até as 14hs do dia 20/04.(demais = medição de operação)

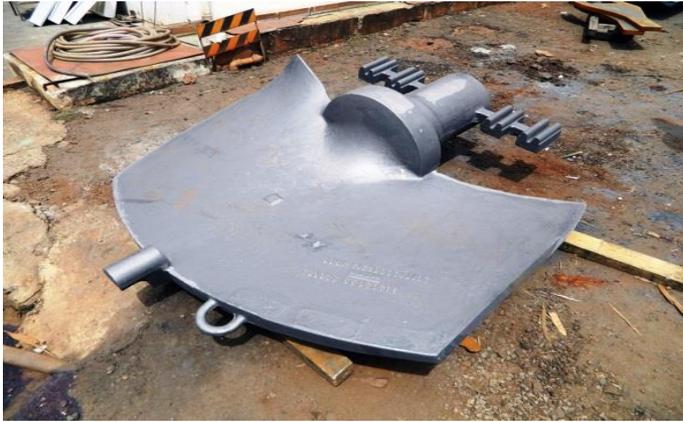
Pá Fundida

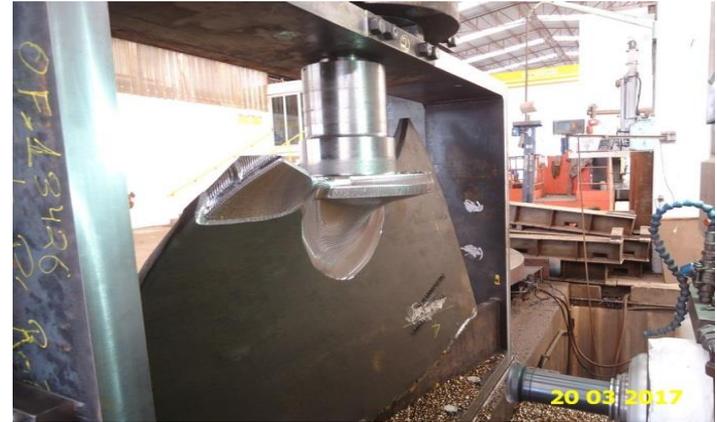
Início da usinagem do perfil

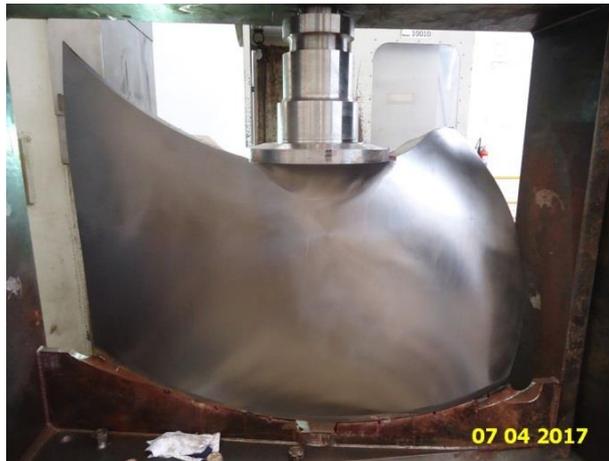
Pá com usinagem 95% concluída

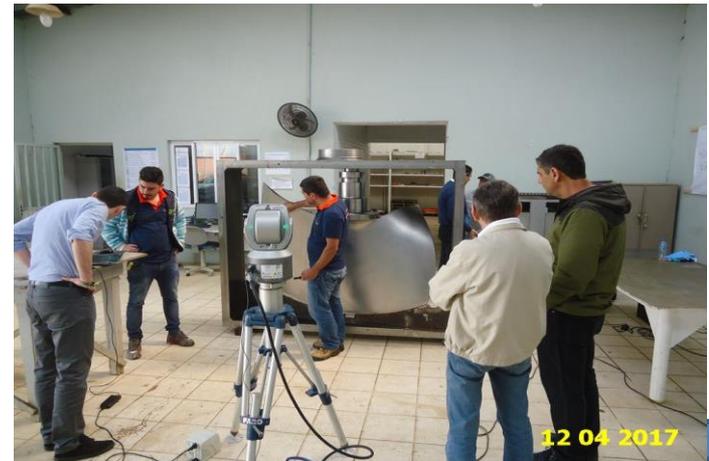
Controle do perfil com técnico FTM

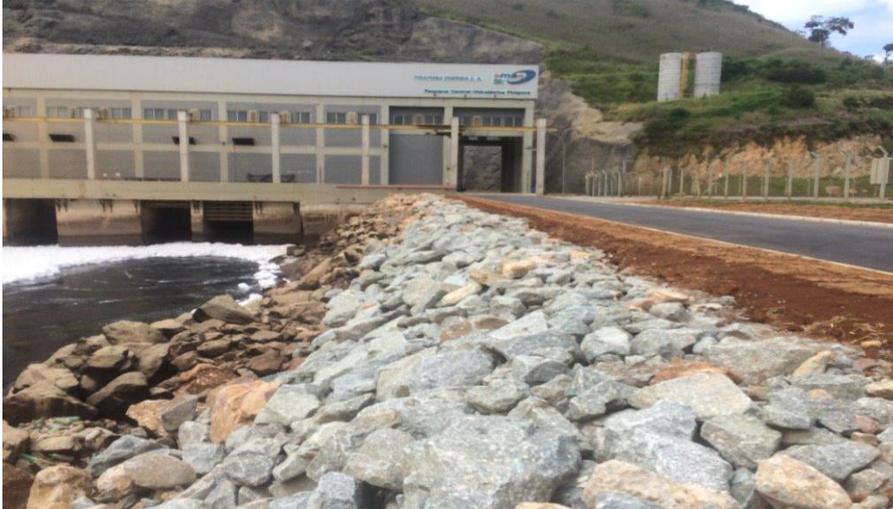
Recomposição do Enrocamento

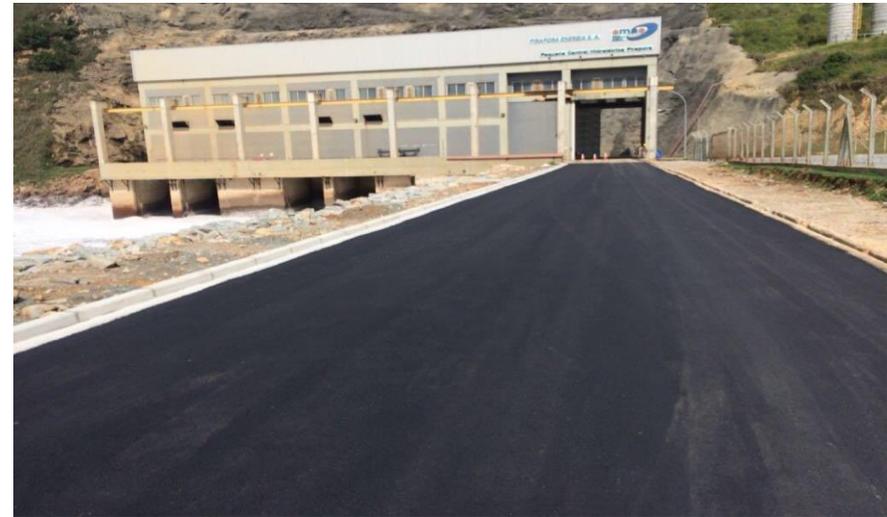
Recomposição do Acesso
