PCH PIRAPORA

Ocorrências - UG'S 1 e 2

Ocorrências – Ruptura Talude

Março/2016

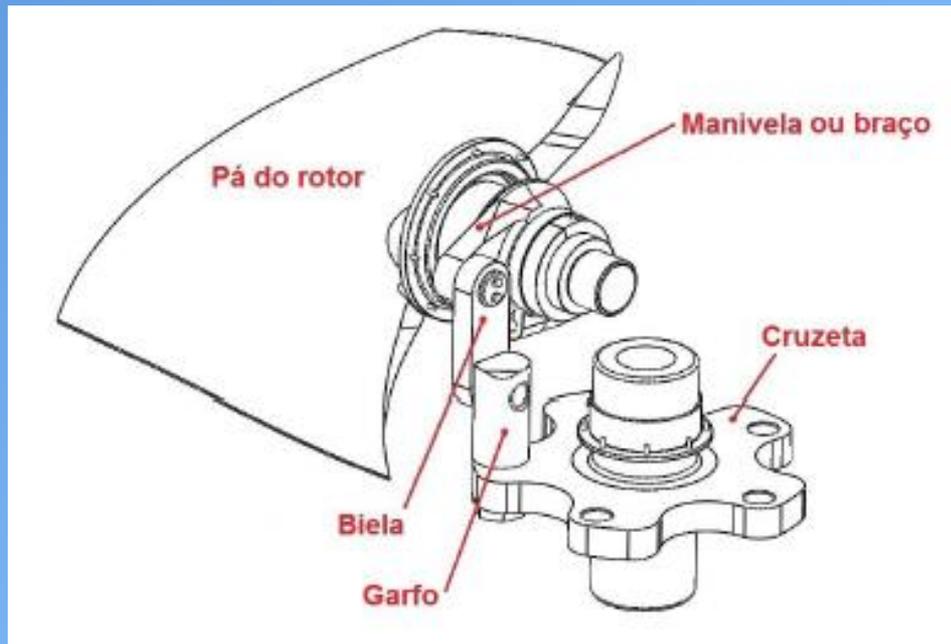
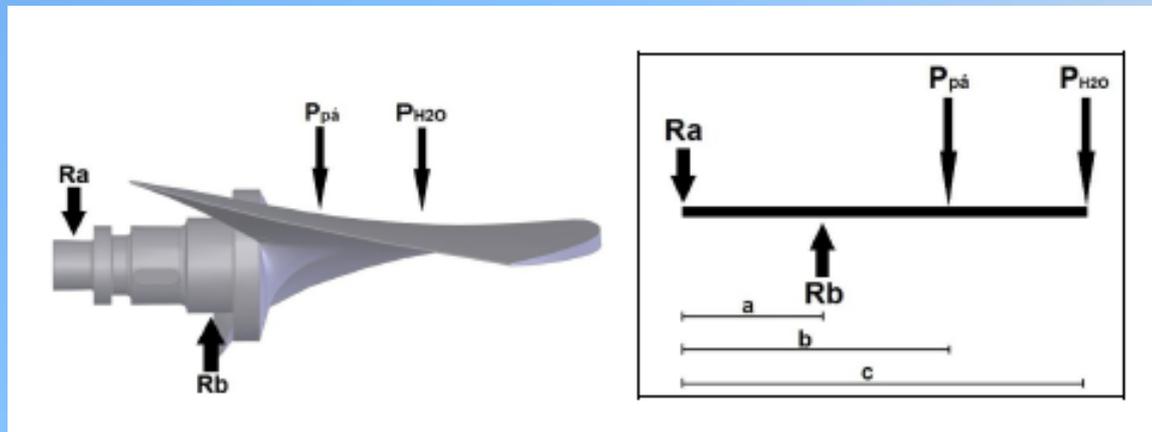
REPRESENTAÇÃO DA PÁ

Fluxo de água proporciona esforços de flexão nas pás do rotor, que levaram a propagação de trincas.

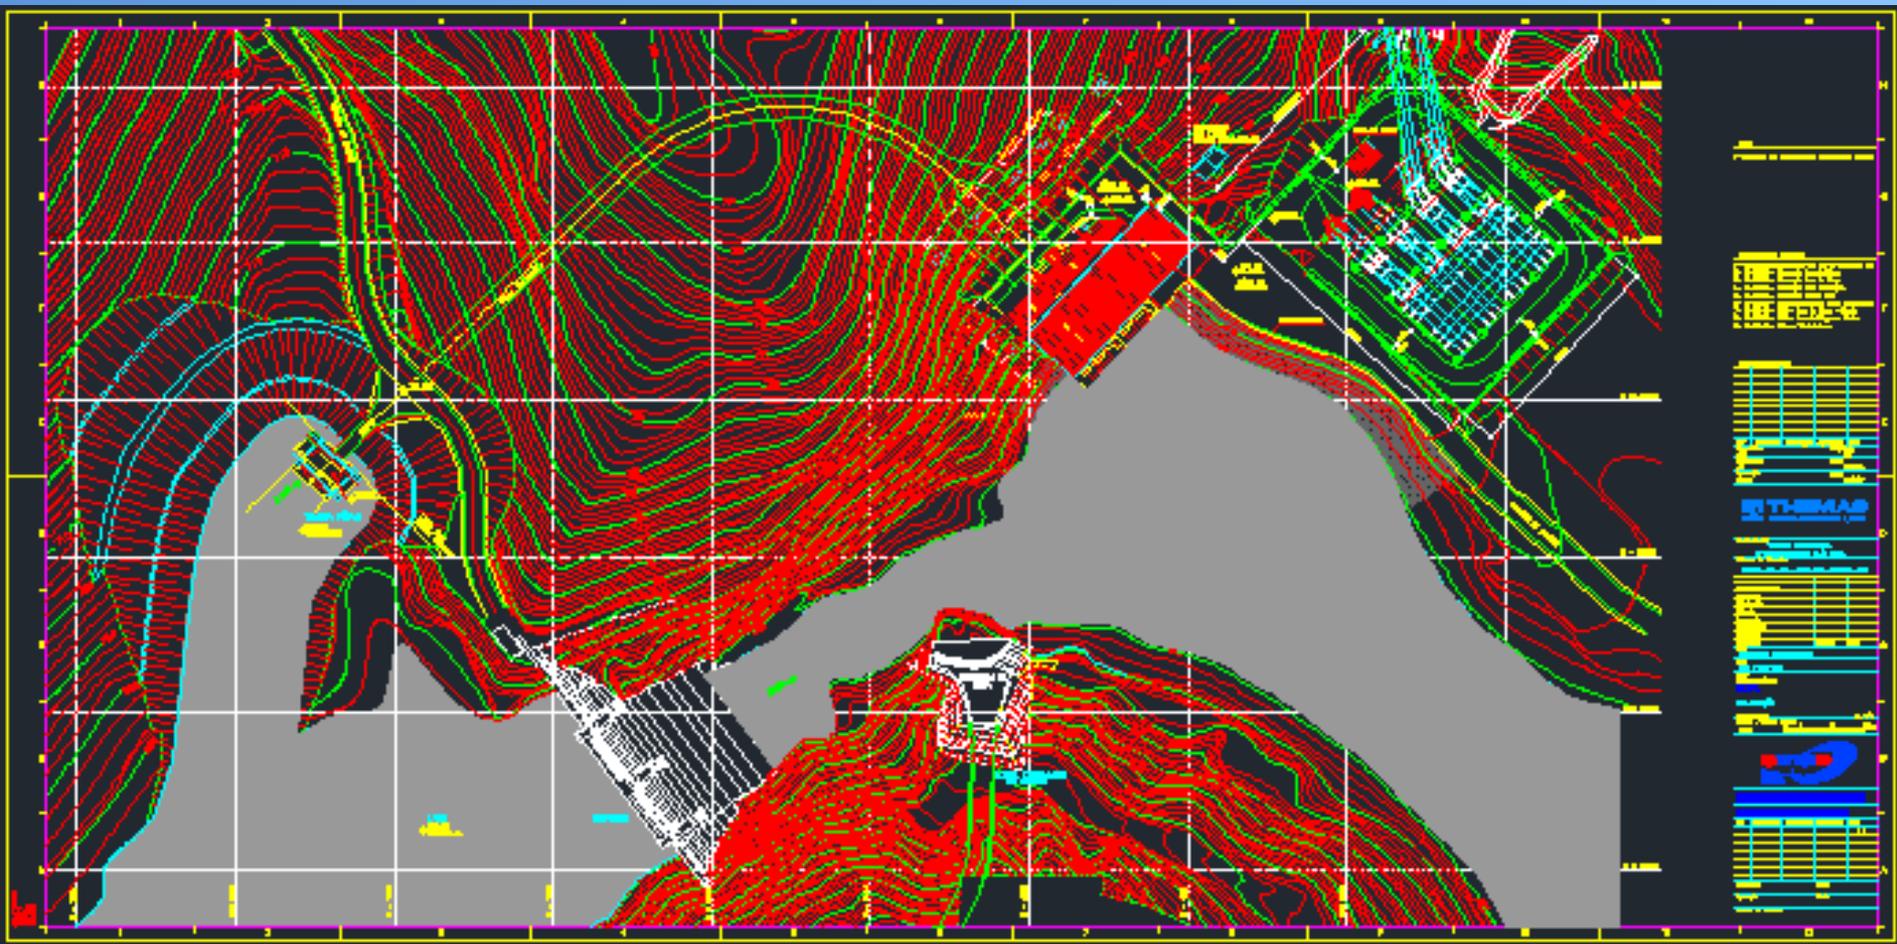
PLANTA PCH PIRAPORA

RUPTURA DO TALUDE DO CANAL DE FUGA EM 12/3/2016.
