# **RECUPERAÇÃO DA PCH PIRAPORA**

***PIRAPORA ENERGIA S. A.***

21/02/2017

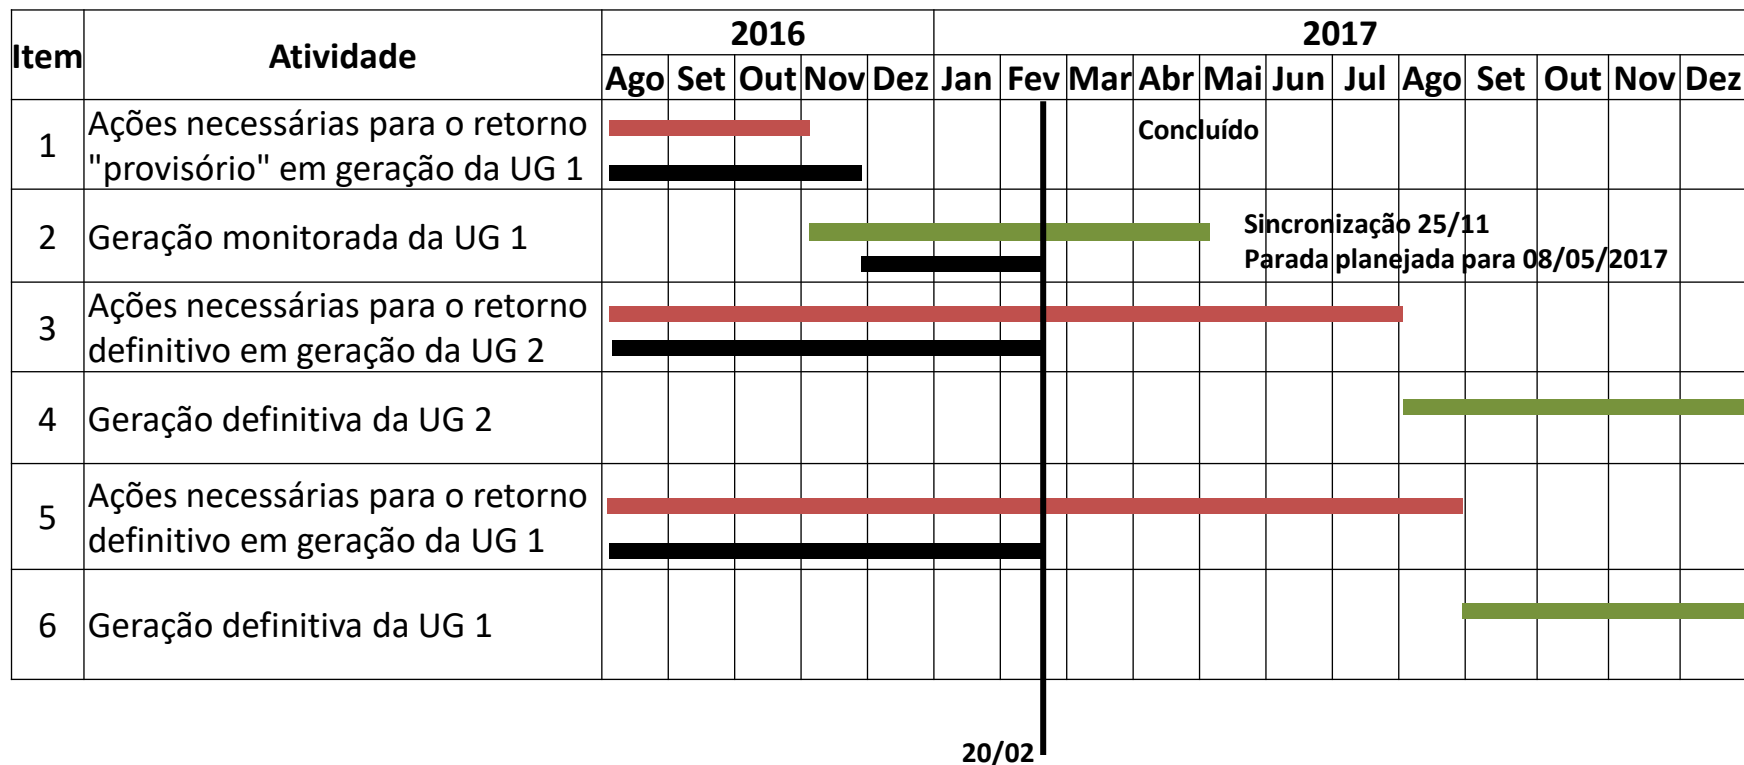
## Cronograma Macro para retorno em Geração da PCH Pirapora

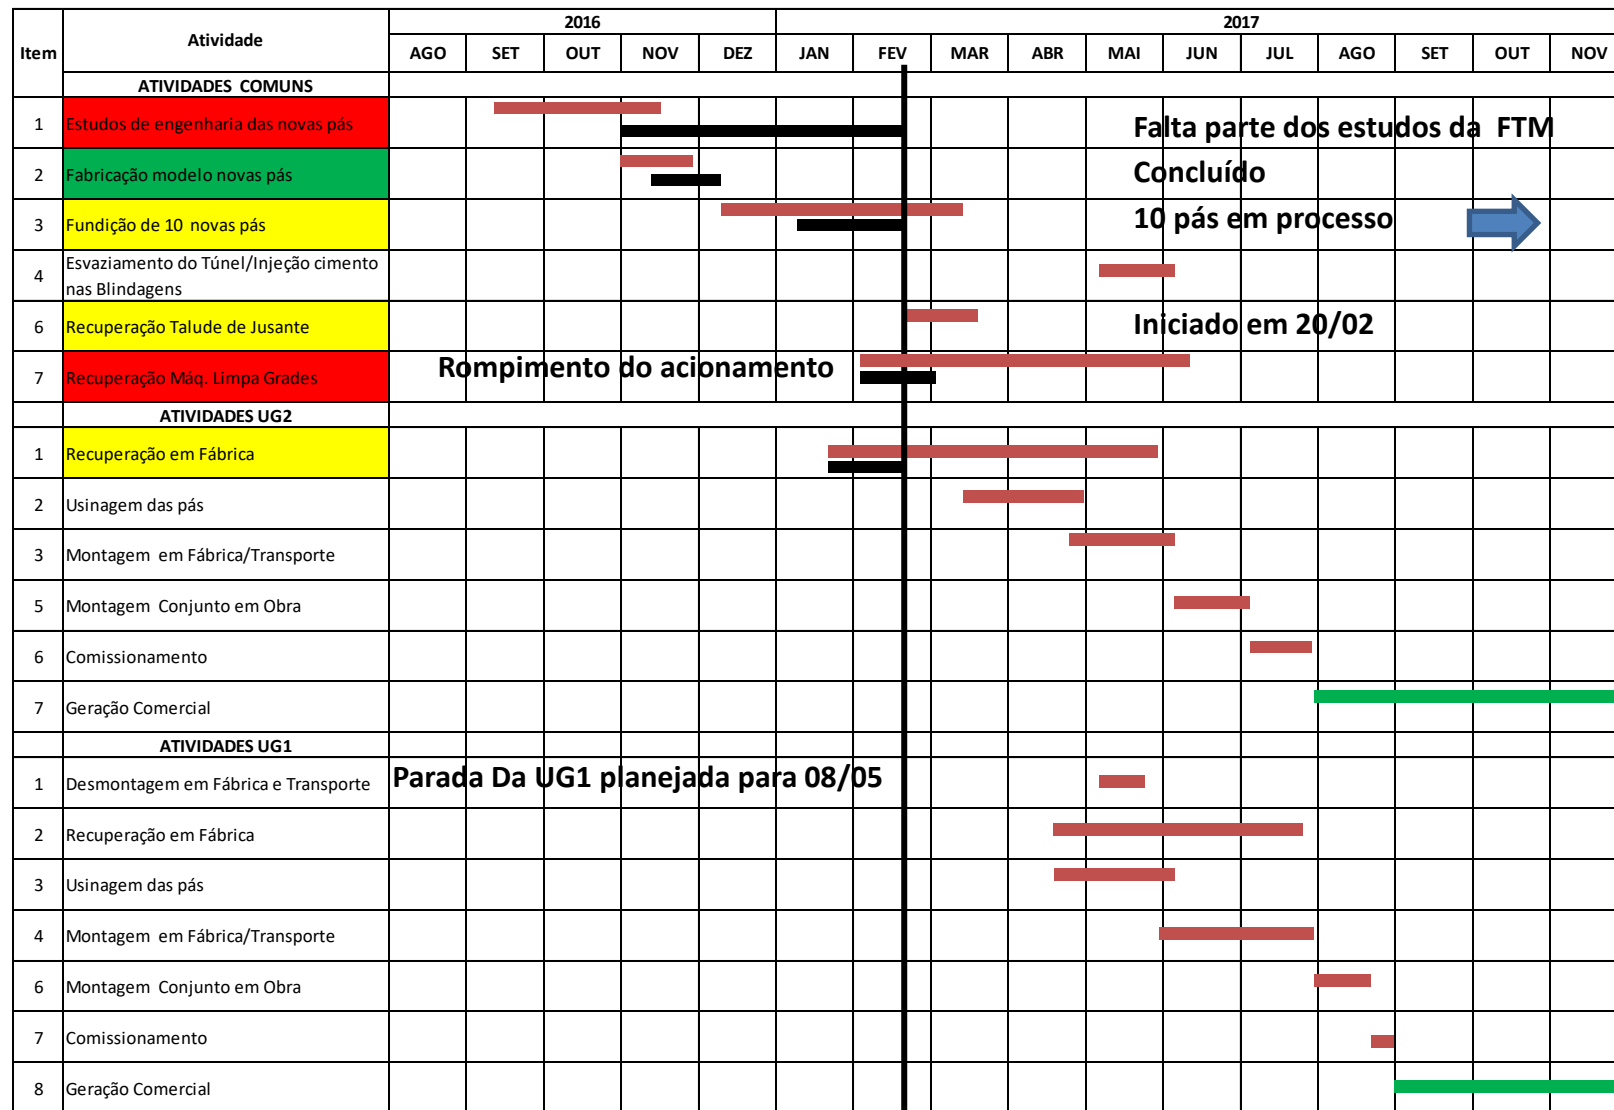
## Cronograma Geração Definitiva PCH Pirapora- Atividades Consórcio

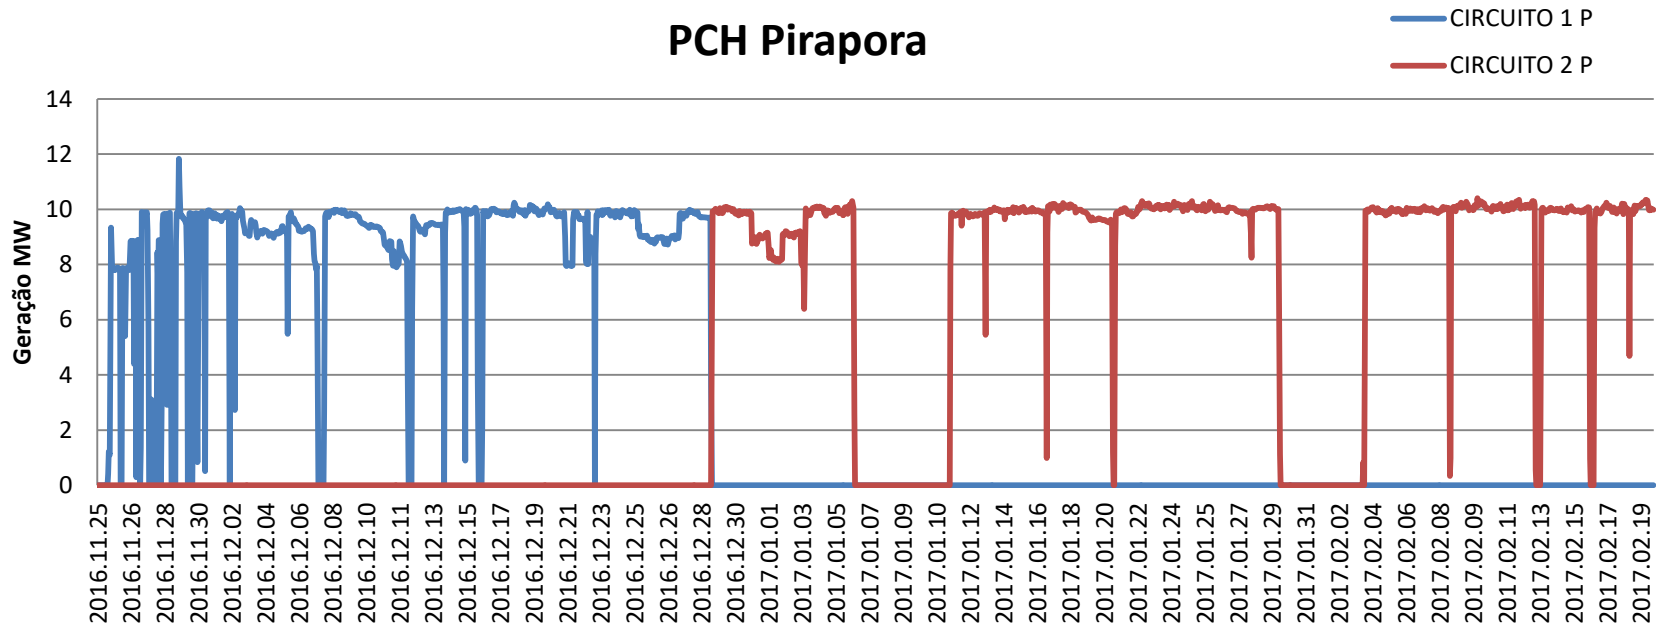
## Gráfico da Produção Integralizada do Sistema de Medição para Faturamento – SMF

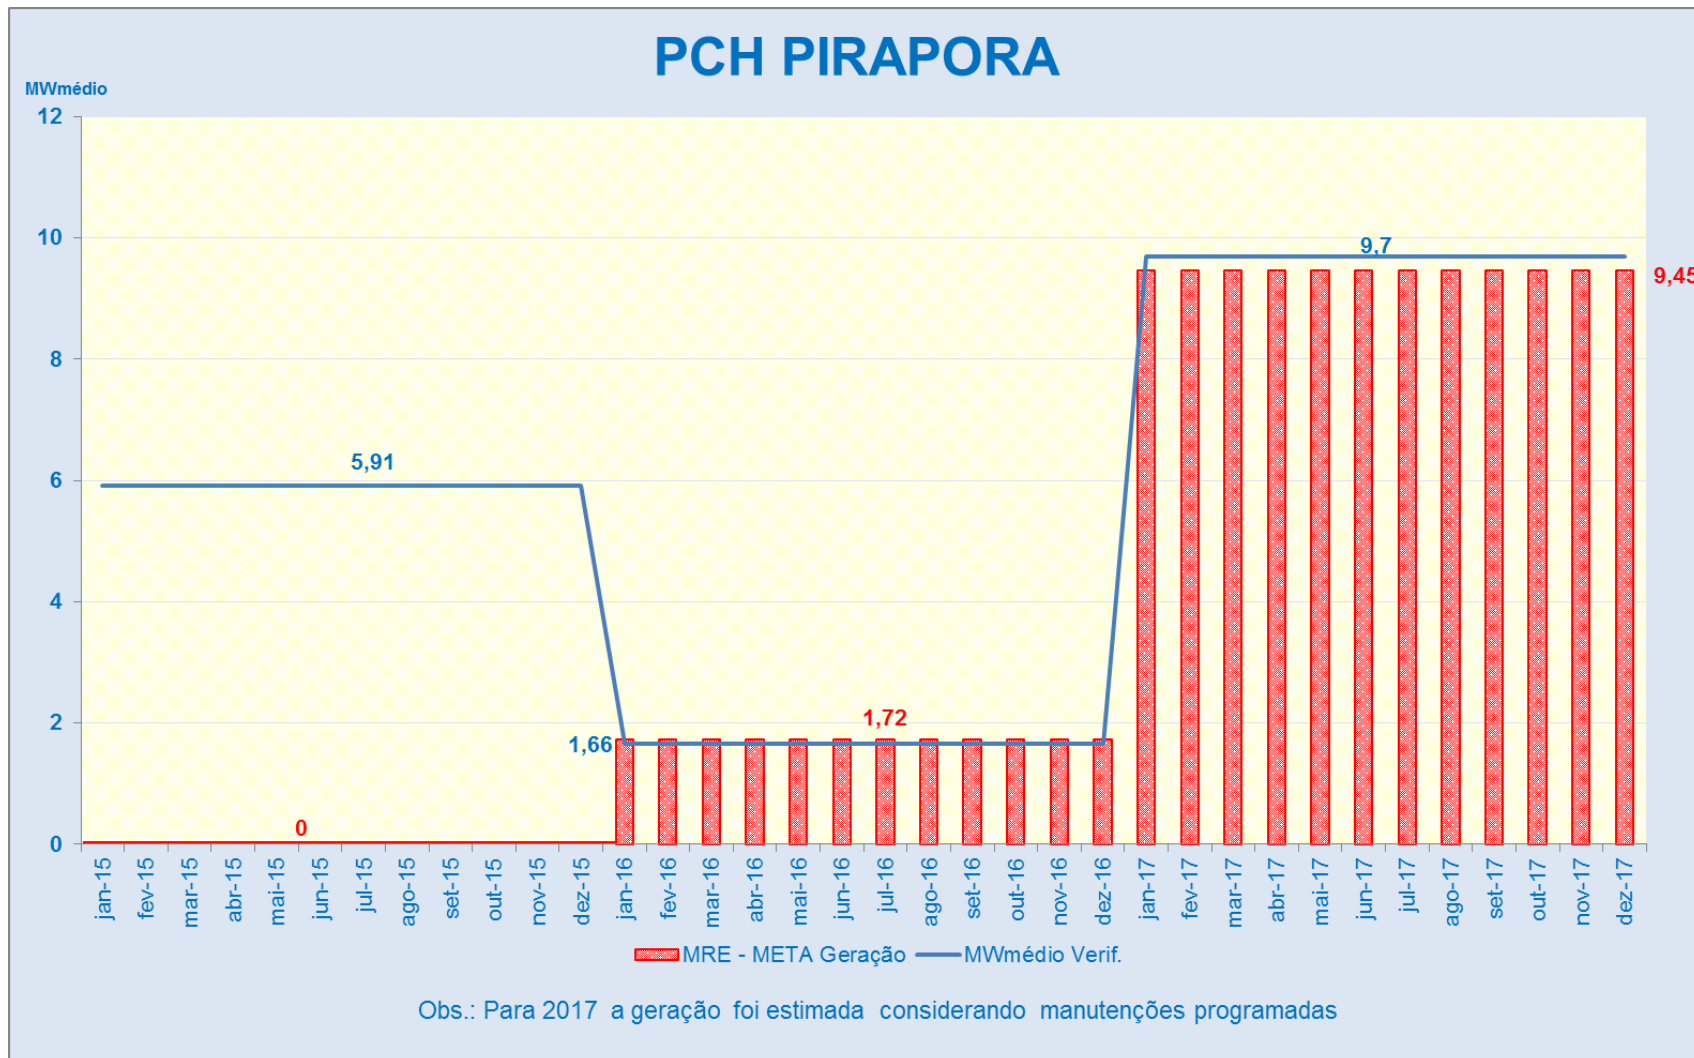
## GERAÇÃO MÉDIA X MRE

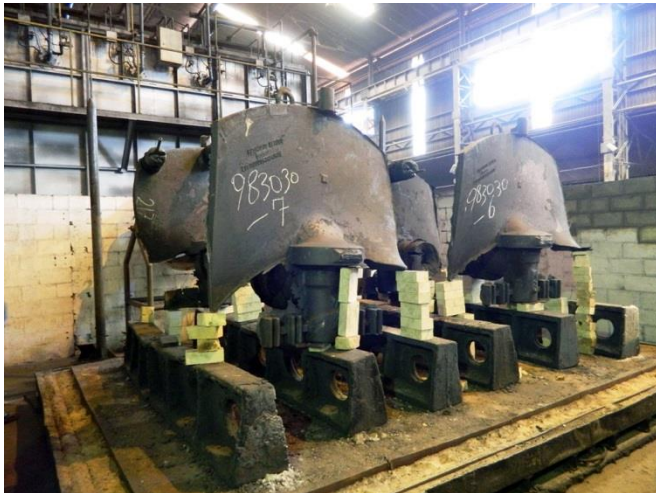
Pás em Tratamento Térmico

## FUNDIÇÃO DAS NOVAS PÁS KAPLAN

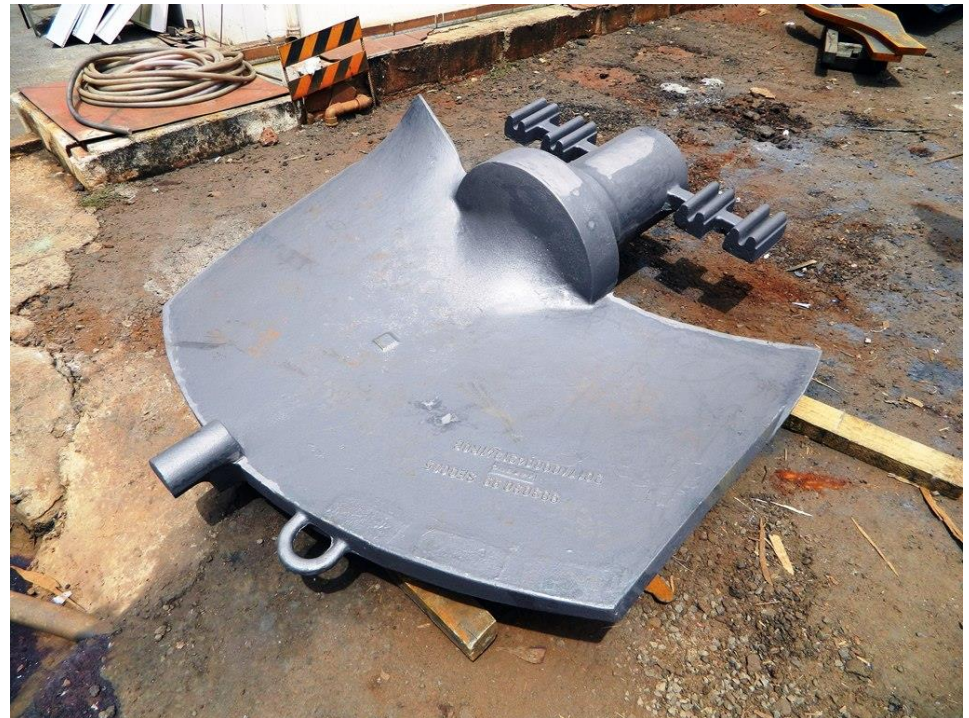
Pá Jateada pronta para ensaios
